B. Dane techniczne maszyny:

1. Marka pojazdu.....: OSTRÓWEK
2. Oznaczenie.....: NK -0454B
3. Rodzaj pojazdu.....: Ciągnik kołowy 4x4
4. Nr rejestracyjny.....: brak
5. Rok produkcji.....: 1999
6. Data pierwszej rejestracji.....: 1999
7. Wskazania licznika [mth].....: Licznik niesprawny. Brak danych
8. Nr fabryczny.....: 168012
9. Rodzaj silnika.....: ZS
10. Pojemność skokowa [cm³].....: 3 865
11. Moc silnika [kW].....: 44 (60 KM)

C. Stan techniczny maszyny:**I. Silnik – ZS 4 cylindrowy Perkins**

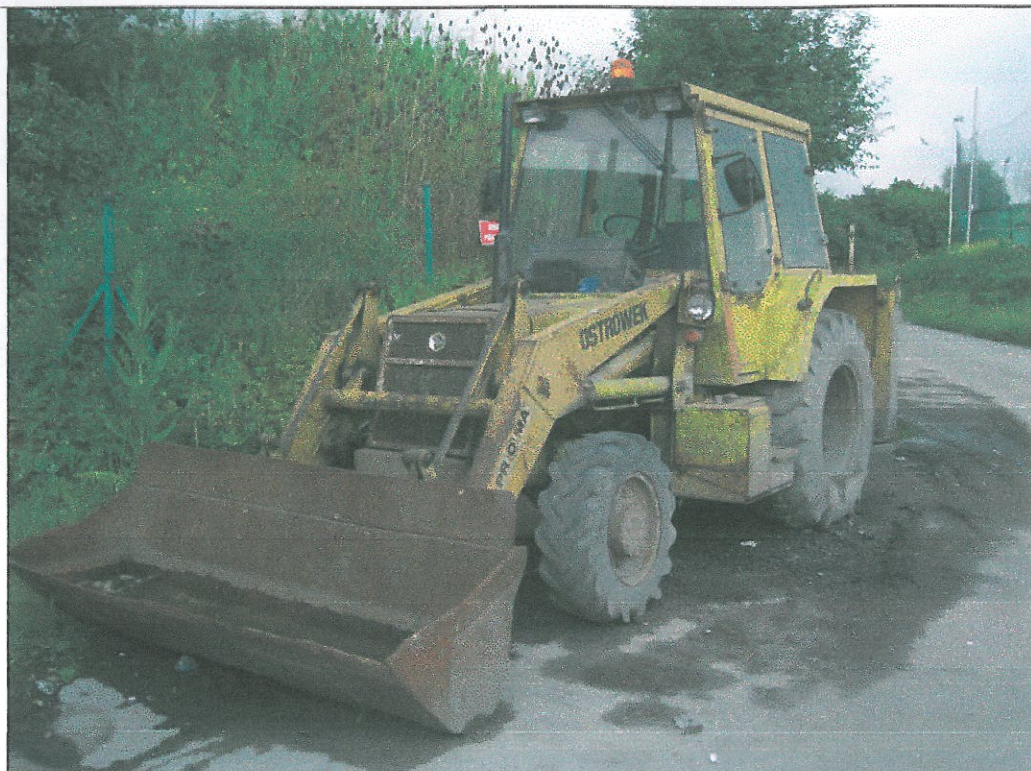
Fot. 1. Widok koparko – ładowarki z lewego przodu

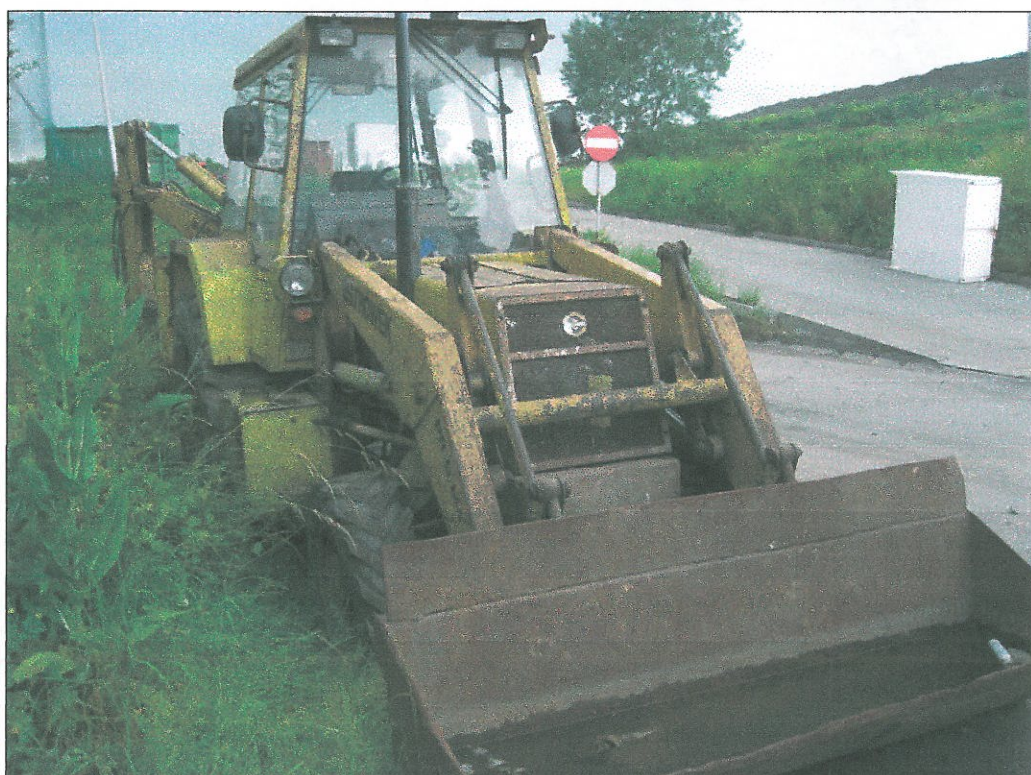
Fot. 2. Widok koparko – ładowarki z prawego przodu

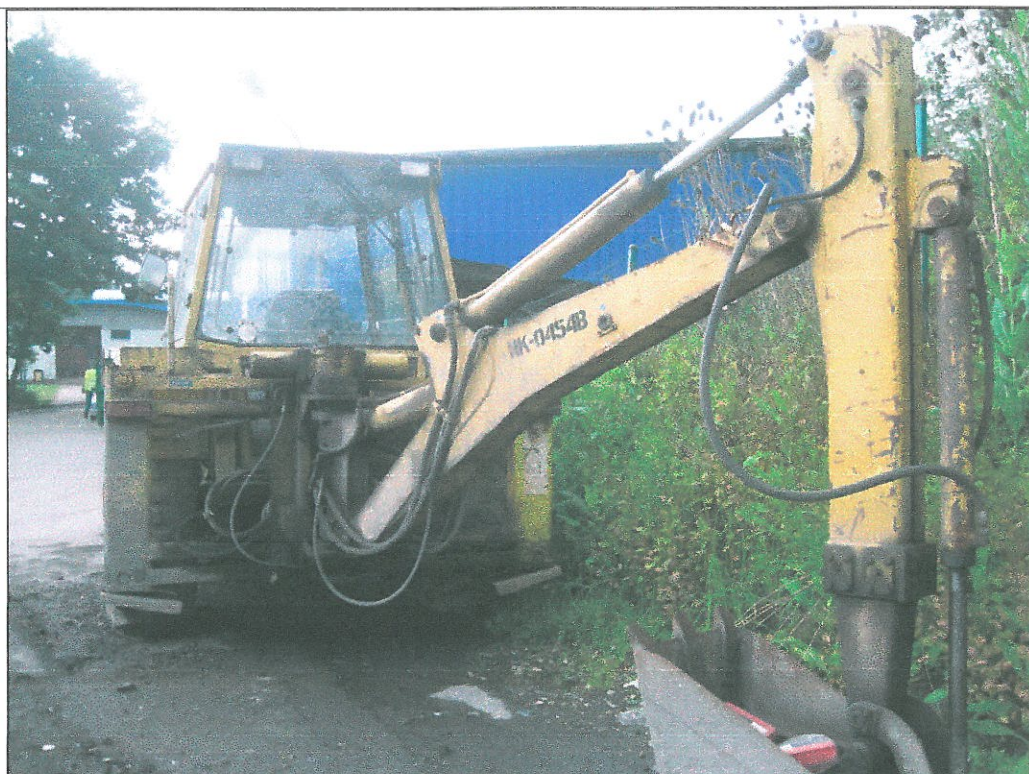
Fot. 3. Widok koparko – ładowarki z tyłu

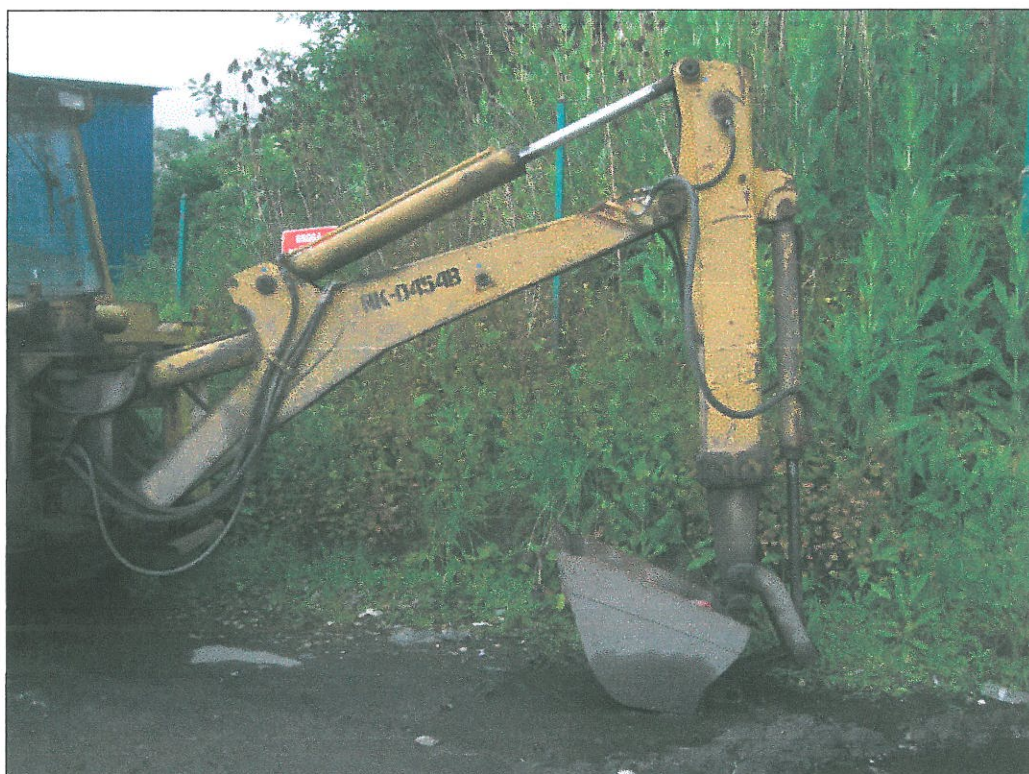
- zamknięta kabina kierowcy operatora
- elementy poszycia kabiny polakierowane lakierem koloru żółtego typu uni, powłoka zużyta, z licznymi ubytkami, zaawansowana korozja elementów
- szyby kabiny panoramiczne, oryginalne, kompletne
- wykładziny tapicerskie znacznie zabrudzone,
- fotel operatora z regulacją położenia,
- reflektory, lampy przednie i tylne niesprawne,
- układ hydrauliki zewnętrznej - zużyty
- łyżka czołowa – zużyta,
- koparka tylna – podsiębierna. Ramię skorodowane, sworznie łączące i siłowniki zużyte, łyżka koparki

Fot. 4. Widok ramienia i łyżki koparki podsiębiernej koparko-ładowarki

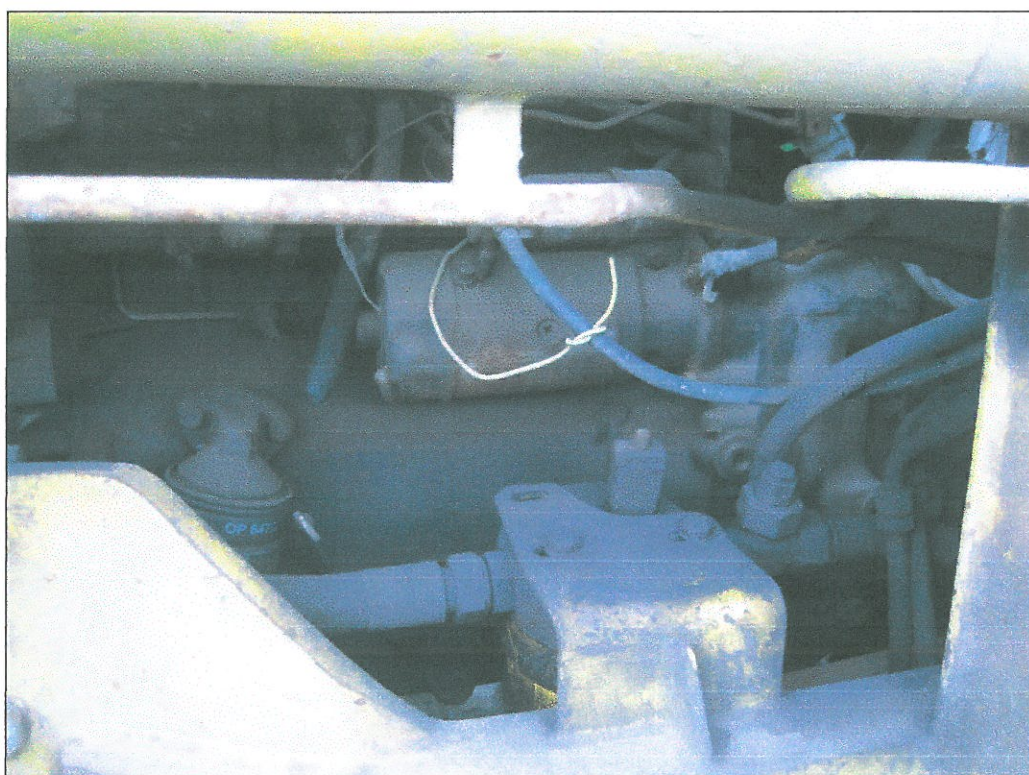
- niekompletny,
- unieruchomiony,
- uszkodzony,
- silnik wymaga remontu lub wymiany na inny sprawny.

Fot. 6. Widok stanu utrzymania silnik koparko – ładowarki
