Chełm Śląski dn. 02-02-2018

**Ocenę stanu technicznego konstrukcji stalowej hali instalacji
biologicznego przetwarzania odpadów**

OPINIA TECHNICZNA

**OCENA STANU TECHNICZNEGO KONSTRUKCJI STALOWEJ
HALI ZAŁADUNKU I ROZŁADUNKU BIOMASY (OBIEKT NR: 6d3)
W PRZEDSIĘBIORSTWIE „MASTER” Sp. z o. o. W TYCHACH**

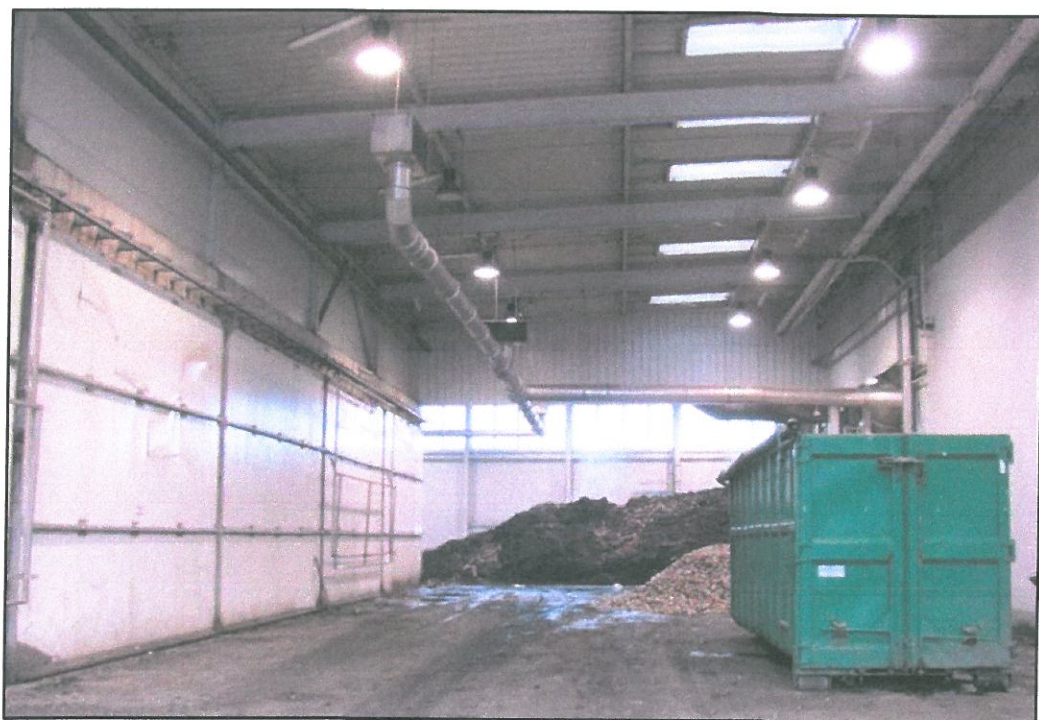
Rys.2 Widok ustroju konstrukcyjnego hali 6d.3 oraz składowanej biomasy, która wyraźnie paruje drzwi zewnętrzne do hali otwarte,

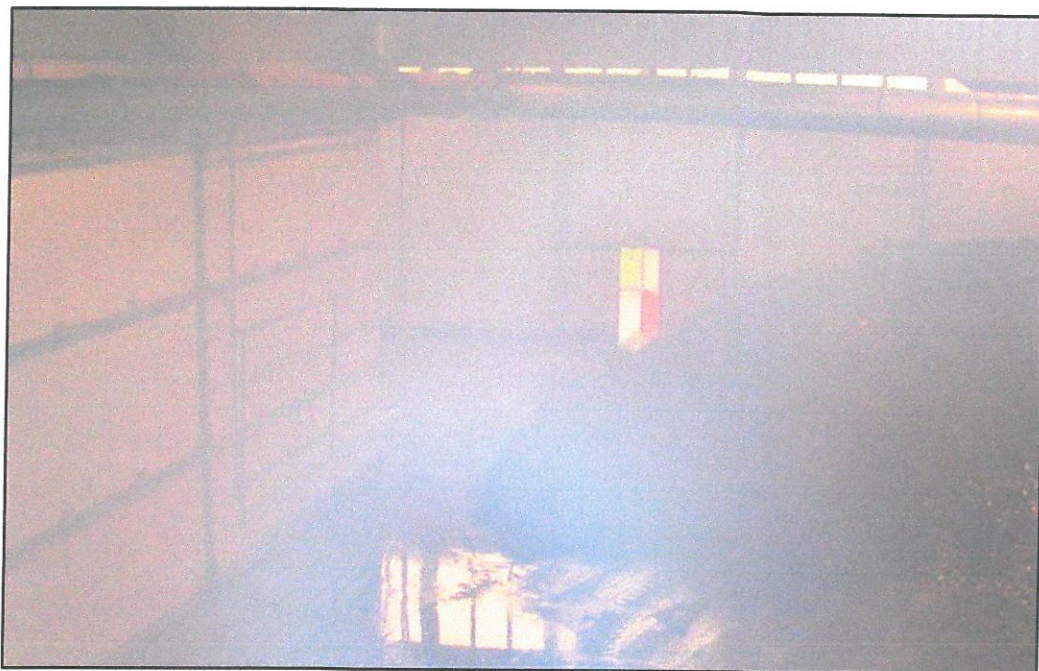
Rys.3. Widok ustroju konstrukcyjnego hali 6d.3 oraz składowanej biomasy, która wyraźnie paruje
drzwi zewnętrzne do hali zamknięte

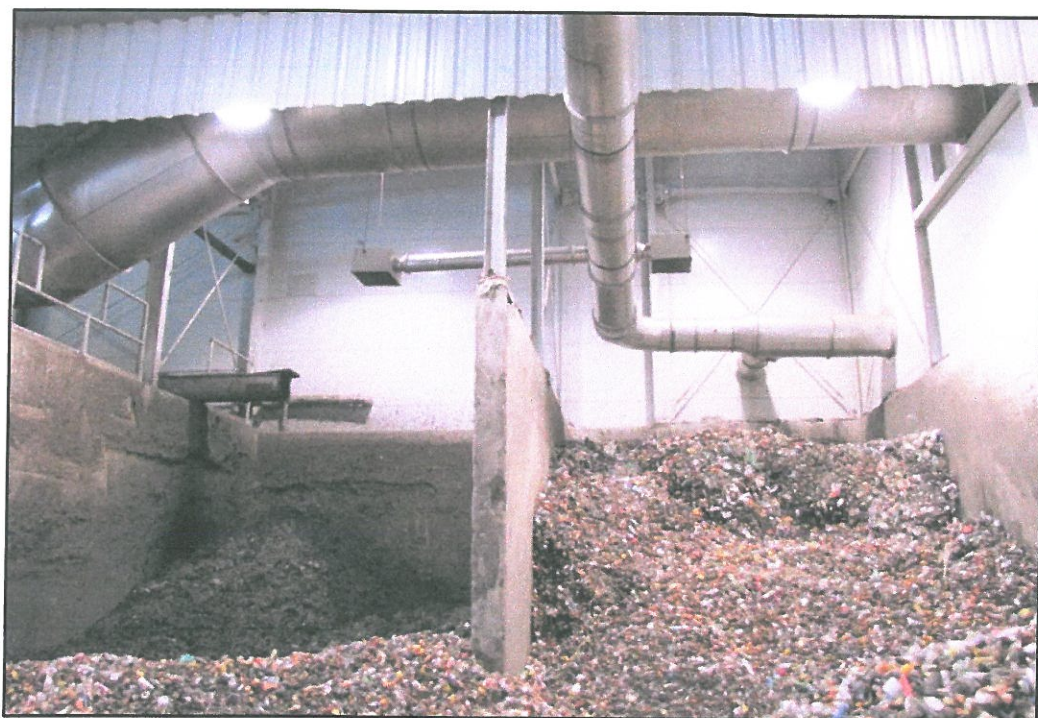
Do hali załadunku i rozładunku biomasy przylega bezpośrednio żelbetowa hala 6a, w której prowadzony jest proces intensywnego kompostowania. Pomimo zastosowania w projekcie bram oddzielających i wentylacji mechanicznej nie udało się wyeliminować dużej wilgotności i agresywnych gazów fermentacyjnych wewnątrz hali 6d.3 [rys.2.i 3]. Powoduje to powstanie ciągłego procesu zawilgocenia stalowych elementów nośnych i wyposażenia hali [rys.5]. Dodatkowo na terenie hali 6d3, na otwartej przestrzeni, oraz w dwóch boksach składowana jest nie do końca wysuszona biomasa [rys.4].

Rys. 4. Otwarte boksy do składowania odpadów na terenie hali 6d.3.

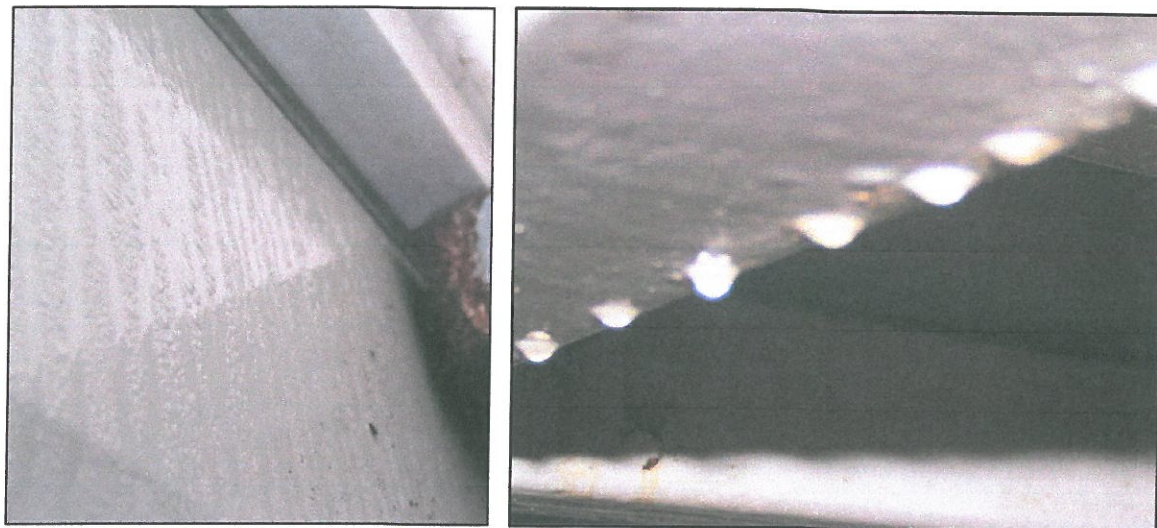
Rys.5. Wilgotne wykropliny na powierzchni elementów konstrukcyjnych.

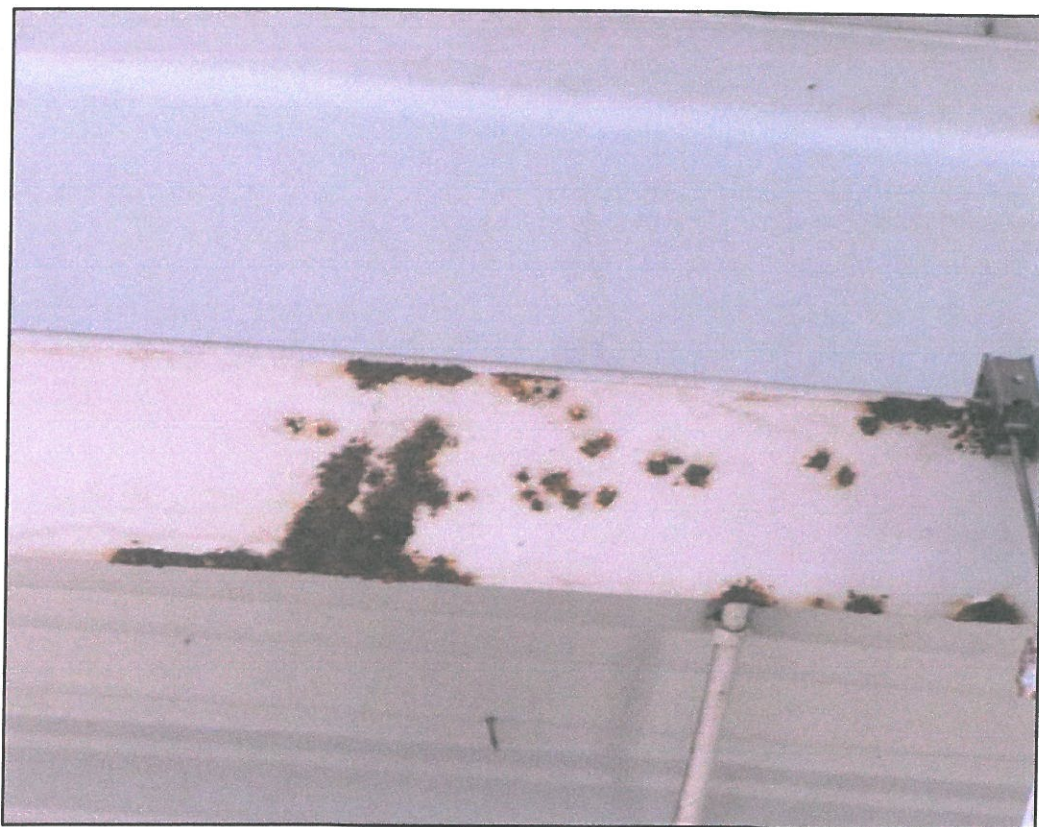
4.3.2	Rygle główne (dźwigary dachowe)	uszkodzenia powłoki malarskiej, korozja miejscowa na powierzchni, wykwity korozyjne świadczące o korozji biologicznej (rys.6)	mało-zadowalający

Rys.6. Korozja miejscowa na powierzchni rygli dachowych.

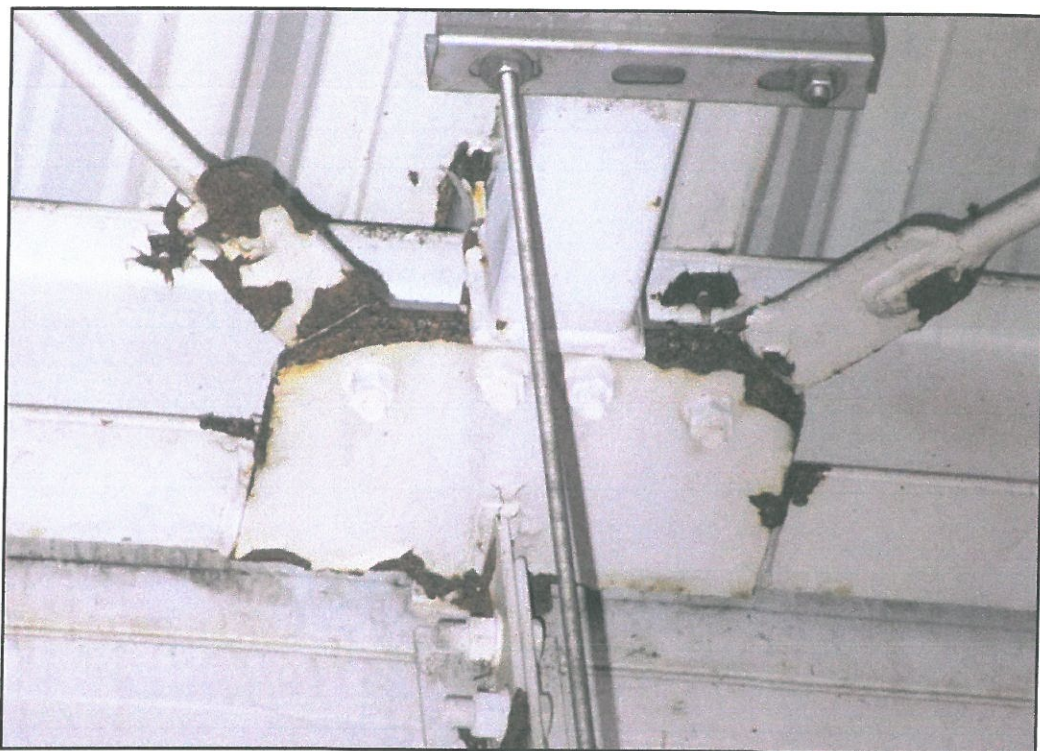
Podczas wizji lokalnej [1] zauważono dużą liczbę ognisk korozji w rejonie miejsc trudno dostępnych (łącznie, szczelinach), cieńszych elementach oraz połączeniach, a także lokalne uszkodzenia mechaniczne warstwy malarskiej w obrębie których rozwija się korozja. Zjawisko korozji występuje bardzo intensywnie w połączeniach i stykach [rys. 7].

4.3.5	Stężenia prętowe (ciągna)	korozja powierzchni stężeń na ich długości do 5% powierzchni	mało-zadawalający
		korozja blach węzłowych, gwintów śrub rzymskich spoin łączących pręty z blachami węzłowymi pow. 5% powierzchni (rys.7)	niepokojący – zagrożenie dla stabilności

Największej korozji i najintensywniej w czasie ulegają elementy o najmniejszych przekrojach, takie jak np. blachy węzłowe i śruby napinające stężeń ciągnowych, które w schemacie statycznym są odpowiedzialne za geometryczną niezmiennosc całego układu połaci dachowej.

Rys.7. Korozja na połączeniach stężeń połaciowych (dachowych) konstrukcji nośnej hali.

3. Przywrócenie stanu pierwotnego lub jeśli to nie możliwe – wymiana na nowe:
- a. - skorodowanych elementów dachowych prętowych stężeń ciągnowych typu X (blachy węzłowe, śruby, napinające śruby rzymskie, pręty),

7. Ewentualna wymiana elementów konstrukcyjnych takich jak stężenia X opisane w p. 3, powinna być przeprowadzona na elementach nieobciążonych (brak śniegu, wiatru, obc. użytkowych, itp.). Podczas wymiany, jednocześnie można wymieniać tylko 1 element.

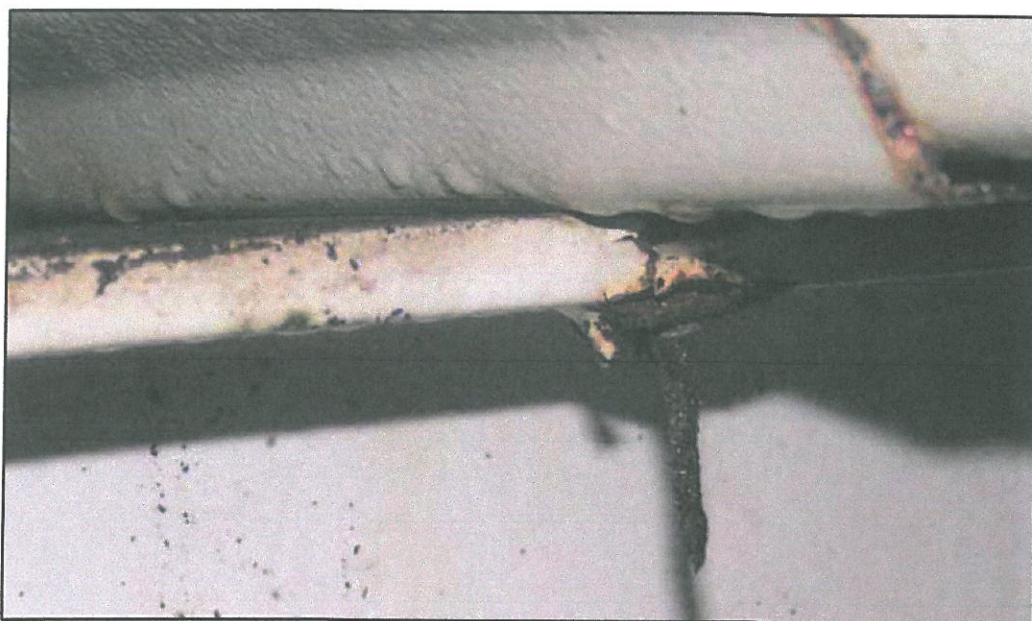
4.3.3	Płatwie dachowe	uszkodzenia powłoki malarskiej, korozja powierzchniowa do 5% , korozja miejscowa na długości elementów, wykwity korozyjne świadczące o korozji biologicznej	mało-zadowalający
		korozja w miejscach przejścia na wylot łączników blachy trapezowej (rys.8)	niepokojący – zagrożenie dla stabilności
		zauważono braki w ilości łączników na długości płatwi (rys.9)

4.3.7	Blacha trapezowa pokrycia dachowego	od widocznej strony, stan całej powierzchni blachy bez większych uszkodzeń i ubytków korozyjnych. W rejonach połączeń z płatwiami widoczne obszary korozji.	odpowiedni /mało-zadawalający
		zły stan łączników blachy trapezowej z płatwiami oraz brak łączników w każdej fałdzie (rys. 8 i 9)	niepokojący

Korozyjne uszkodzenia połączeń pomiędzy blachą trapezową, a płatwiami oraz w niektórych przypadkach brak tzw. „gęstego” rozmieszczenia łączników są zagrożeniem dla stabilności płatwi dachowych. W obliczeniach do projektu konstrukcji hali założono, że płatwie dachowe będą zabezpieczone przed utratą stateczności poprzez połączenie ich z blachą trapezową. Warunek połączenia w każdej fałdzie znajduje się również w opisach do projektów wykonawczych [6][7]. Zgodnie z opracowaniem [8], podstawowym warunkiem uznania blachy trapezowej za usztywnienie danego elementu konstrukcyjnego (płatwi), jest połączenie blachy w sposób ciągły (gęsty) dolnymi fałdami z pasem górnym płatwi łącznikami.

Rys. 8. Zły stan niektórych łączników blachy trapezowej z płatwami spowodowany korozją. Łącznik zamocowany zbyt blisko krawędzi górnej półki płatwi. Wątpliwie zabezpieczenie płatwi przed utratą stabilności.

- d. - zniszczonych przez korozję innych elementów konstrukcji i wyposażenia hali (zwłaszcza elementów wsporczych świetlików dachowych).
4. Dobranie właściwych łączników blachy fałdowej z płatwiami, oraz ich wymiana na nowe i uzupełnienie zgodnie ze sztuką budowlaną i np. wymaganiami wytycznych [9] i producentów blach trapezowych, oraz łączników. Patrz niżej p. 6.

5. Konieczność dokonania odbioru połączeń opisanych w p. 4.
6. Alternatywą dla wymiany łączników blachy fałdowej będzie wykonanie innego rodzaju zabezpieczenia płatwi przed utratą stateczności np. zaprojektowanie układu prętowych stężeń poziomych. Wiązać się to będzie z wykonaniem dodatkowej ekspertyzy obliczeniowej dla całości konstrukcji. Jednak może się okazać tańszym rozwiązaniem od demontażu pokrycia dachowego, które nie wykazuje uszkodzeń w warstwach izolacyjnych i wodoodpornych.

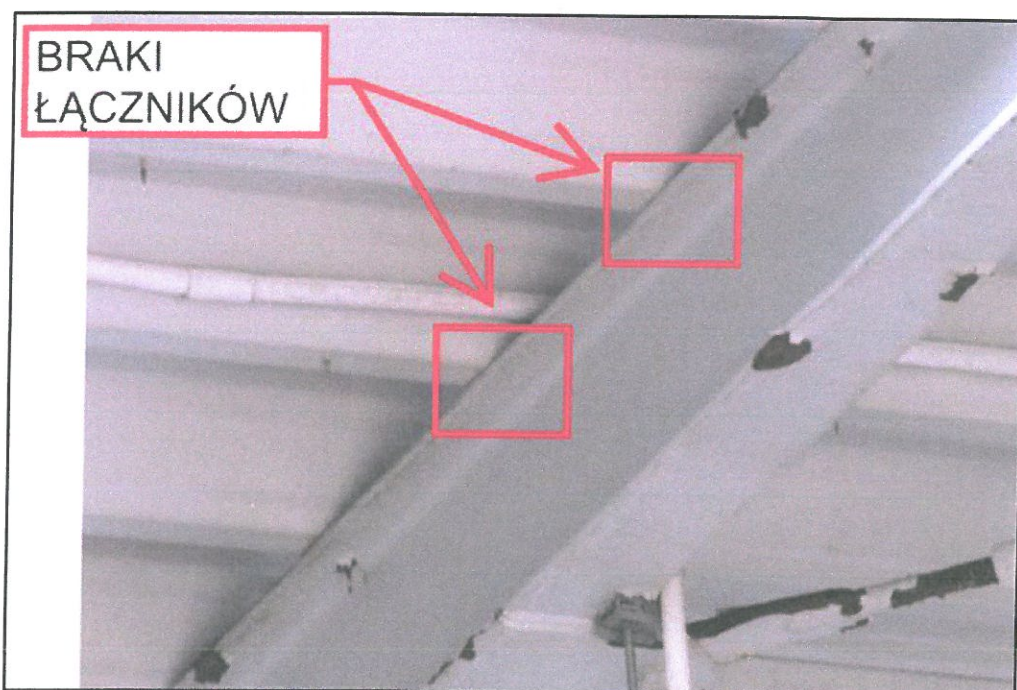
Rys.9. Brak wykonania łączników w każdej fałdzie blachy trapezowej. Wątpliwie zabezpieczenie płatwi przed utratą stabilności.

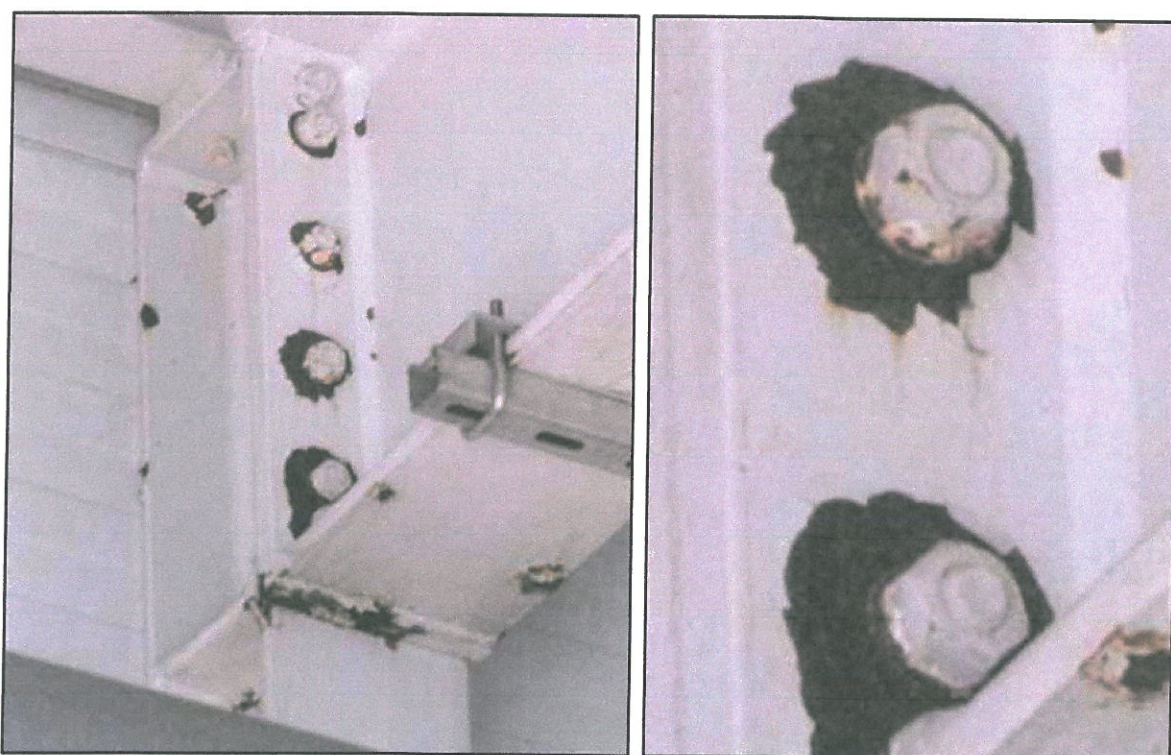
4.3.6	Połączenia doczołowe	(rys. 10 i 11) korozja powierzchniowa blach czołowych, połączeń rygle-stupy oraz płatwi pow. 5% powierzchni . łączniki w wielu miejscach zostały pomalowane farbą, tam gdzie farba odpadła zauważono, że powierzchniowej korozji ulegają podkładki i nakrętki, które zgodnie z projektem miały być cynkowane ogniowo.	niepokojący – zagrożenie dla stabilności
		miejscowe uszkodzenia powłoki malarskiej	mało-zadawalający

Rys. 10. Korozja blachy czołowej rygla i elementów złącznych w obszarze połączenia rygla dachowego ze słupem. Na prawym zdjęciu w powiększeniu widać, że ocynkowane śruby i podkładki uległy korozji. W trakcie eksploatacji zabezpieczono je powłoką malarską.

- b. - zniszczonych przez korozję blach węzłowych poziomych stężeń ściennych na nowe,
 - c. - skorodowanych podkładek lub/i śrub w połączeniach na blachy czołowe pomiędzy płatwiami, oraz pomiędzy słupami i ryglami dachowymi (patrz niżej p.8),

8. W celu ostatecznego ustalenia konieczności wymiany śrub w połączeniach z blachami doczołowymi opisanych wyżej w p. 3, zaleca się wykonać badania stopnia zużycia i utraty własności mechanicznych spowodowanego działaniem korozji dla kilku wybranych śrub (ekspertyza). Jeśli wyniki takiej ekspertyzy będą niepomyślne tzn. wytrzymałość łącznika będzie mniejsza od projektowanej należy śruby wymieniać.

Podczas wymiany/usuwania śrub w połączeniach z blachami czołowymi, jednocześnie można wymieniać/usuwać tylko 1 śrubę z podkładkami. Następnie należy właściwie zabezpieczyć antykorozyjnie blachę czołową w rejonie otworu na śrubę. W dalszej kolejności, tj. po zainstalowaniu i właściwym dokręceniu nowego zestawu śrubowego (śruba + nakrętka + 2xpodkładka), można przystąpić do wymiany kolejnej śruby w tym połączeniu i zabezpieczenia otworu. Wymianę zaczynać od śrub położonych najbliżej pasa dolnego profilu w danym styku. Pozostałe warunki wymiany jak wyżej w p.6.

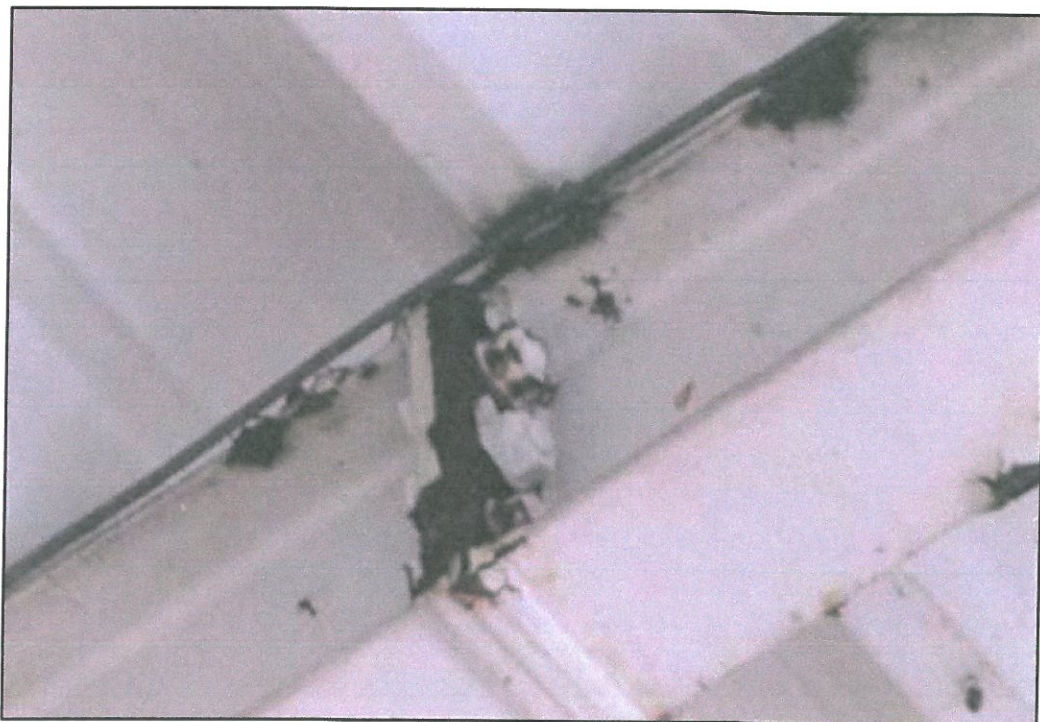
Rys. 11. Szybko postępująca korozja blachy czołowej i łączników w połączeniu uciągającym płatwie dachowe.

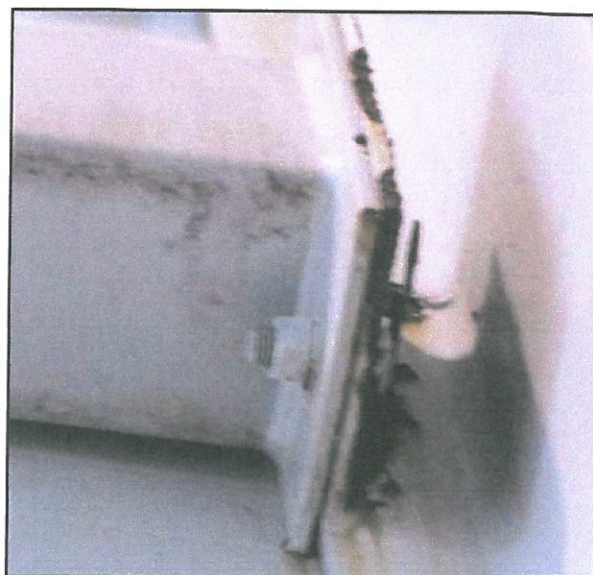
Lp.	Rodzaj ocenianego elementu	Rodzaj stwierdzonych uszkodzeń	Ocena stanu technicznego
4.3.4	Stężenia rurowe	korozja powierzchni stężeń na ich długości do 5% powierzchni, W przypadku niektórych poziomych elementów ściennych blachy węzłowe korozja pow. 50% powierzchni (rys.12)	mało-zadawalający
		korozja blach węzłowych, gwintów śrub rzymskich spoin łączących pręty z blachami węzłowymi pow. 5% powierzchni (rys.7)	niepokojący – zagrożenie dla stabilności

Rys. 12. Zły stan blach węzłowych połączeń poziomych elementów ściennych.

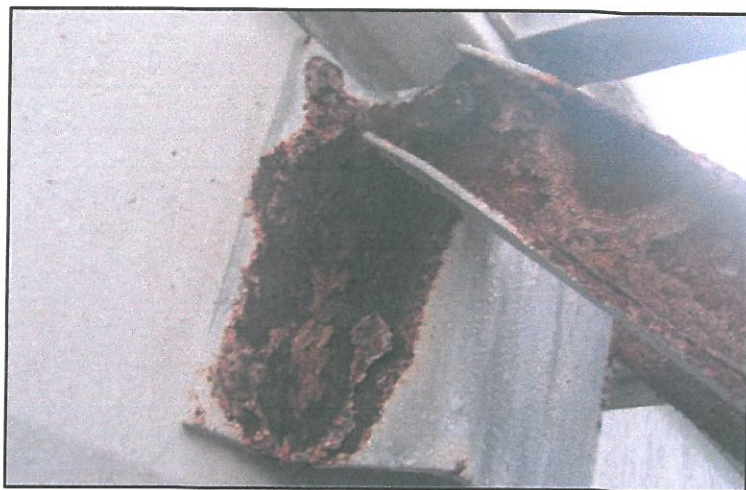
4.3.8	Ramy wsporcze klap dymowych	Zniszczenia korozyjne (korozja wżerowa z dużym ubytkiem materiału) zwłaszcza w płaskownikach i wspornikach łączących klapy dymowe do ram (rys.13 i 14)	niepokojący, a w niektórych przypadkach przedawaryjny

Rys.13 Skorodowany w znacznym stopniu element wsporczy klap dymowych (wyposażenie hali).

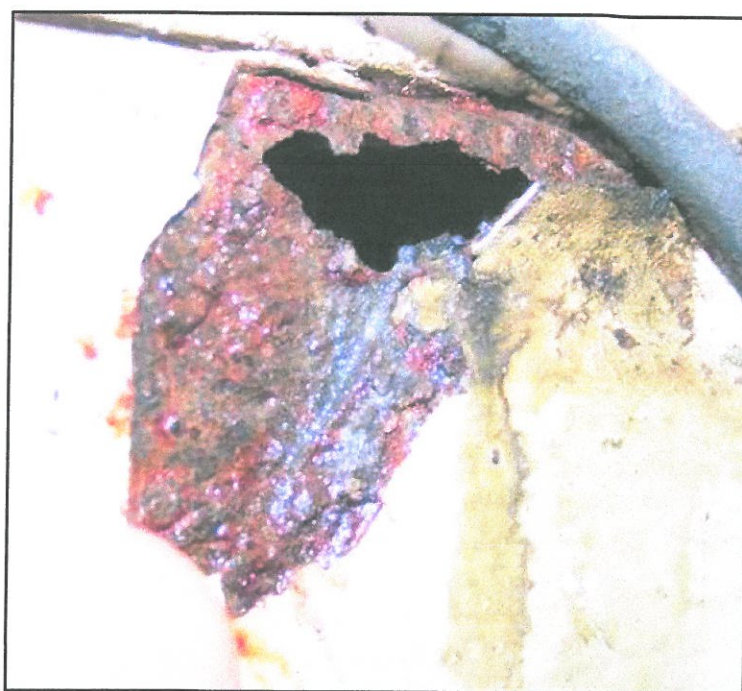
Rys.14. Korozja wżerowa na elementach ramy świetlika dachowego.
