Chełm Śląski dn. 02-02-2018

**MASTER – ODPADY I ENERGIA Sp. z o.o.**  
**43-100 Tychy, ul. Lokalna 11**

**Część II**

**Opracowanie planu naprawczego hali biologicznego  
przetwarzania odpadów**

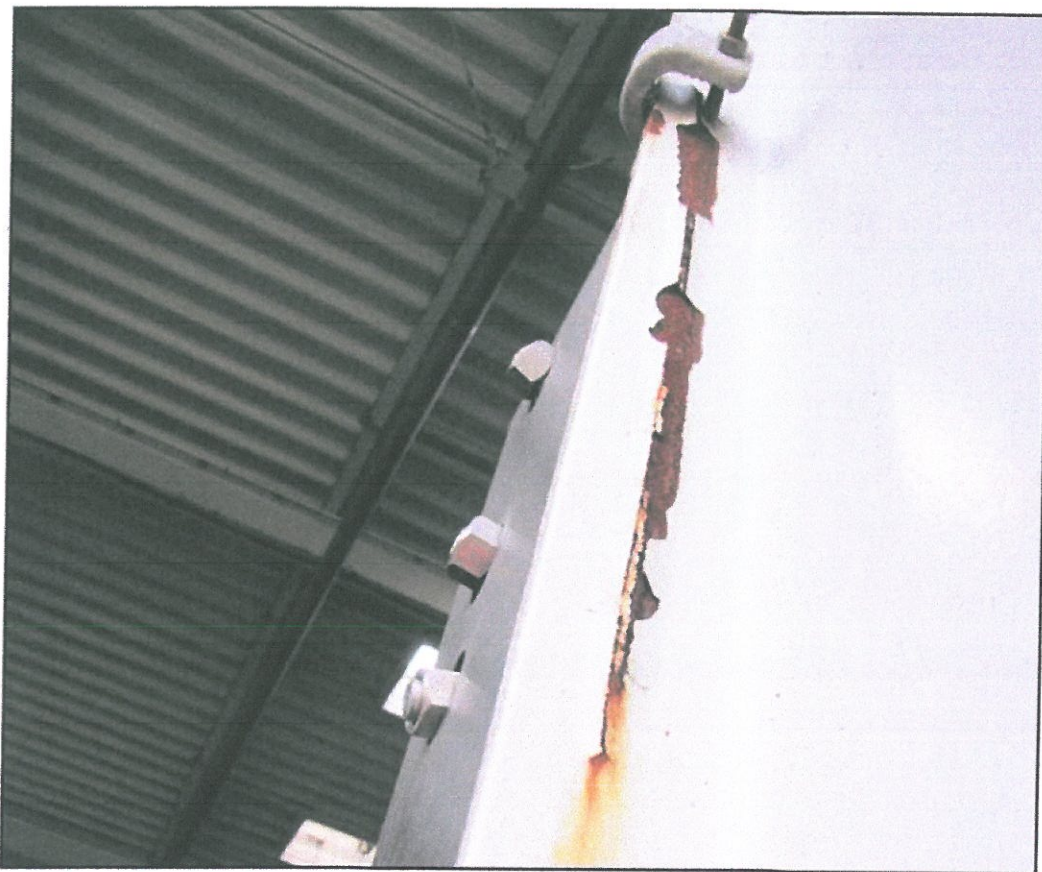
Rys. 2. Mocowanie skrzynki elektrycznej (ślady przesuwania skrzynki-korozja).

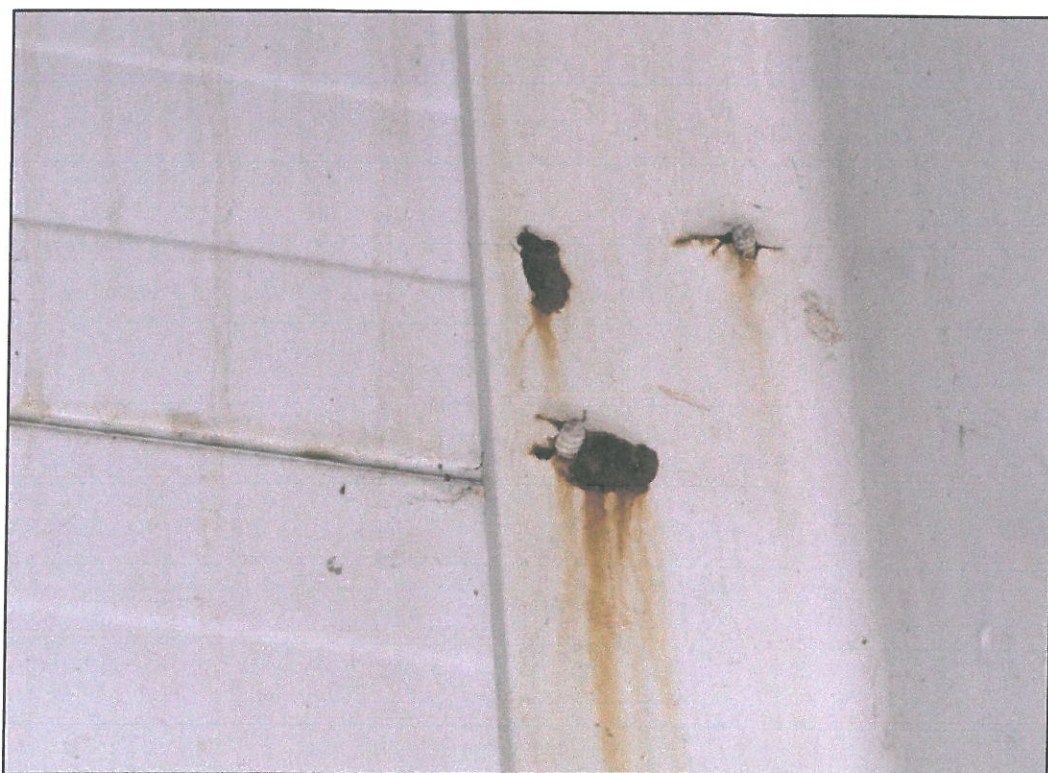
Rys. 3. Uszkodzenia korozyjne w miejscach mocowania kołków do ściany - rdza

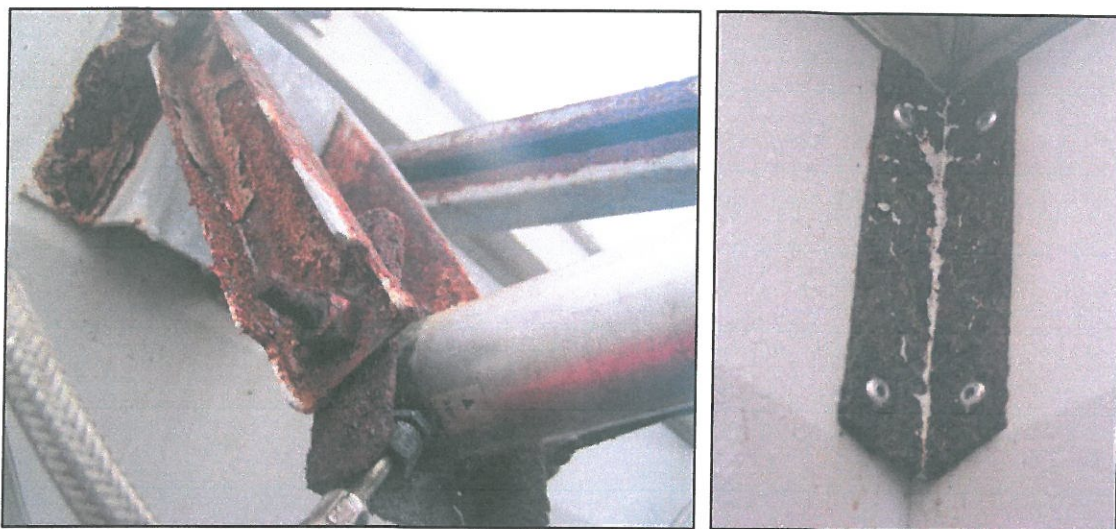
Rys. 4. Korozja blach ocynkowanych użytych na elementy dodatkowe.

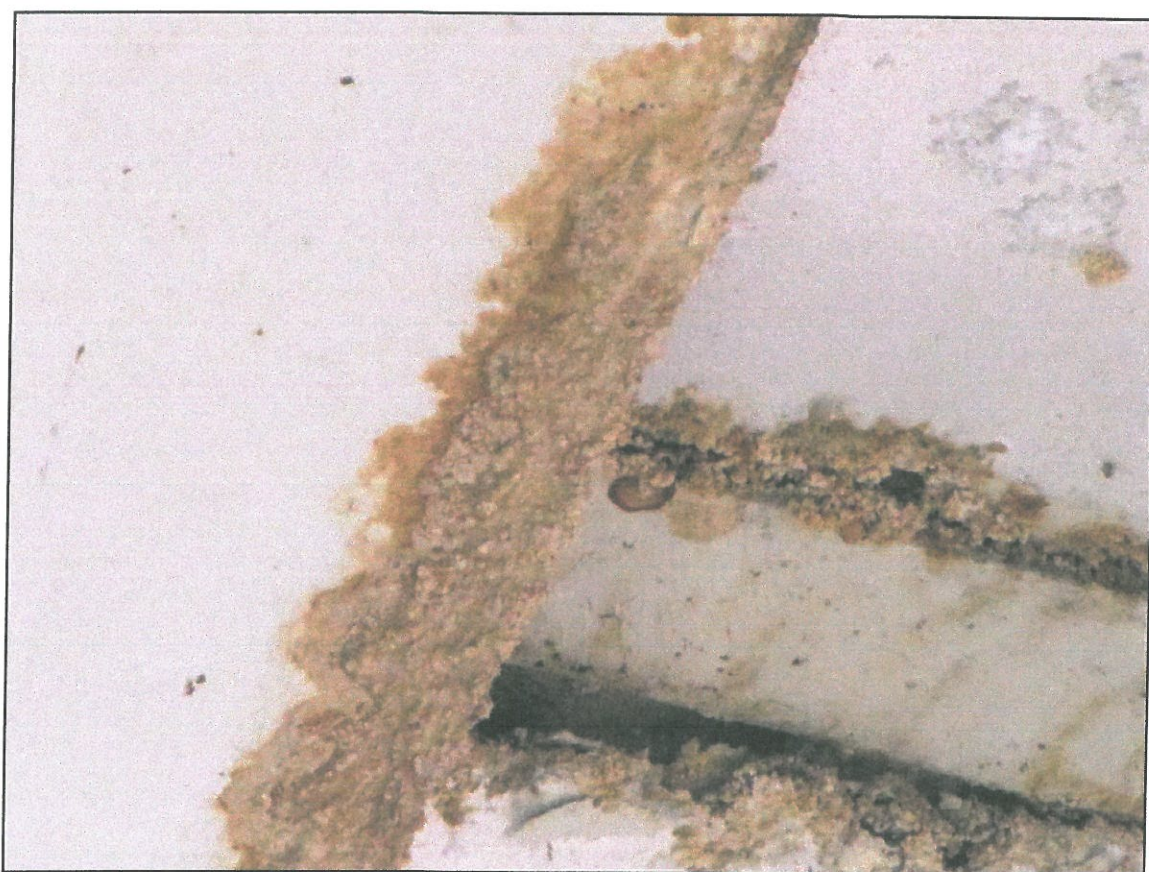
Rys. 5. Osady i produkty korozji na elementach hali

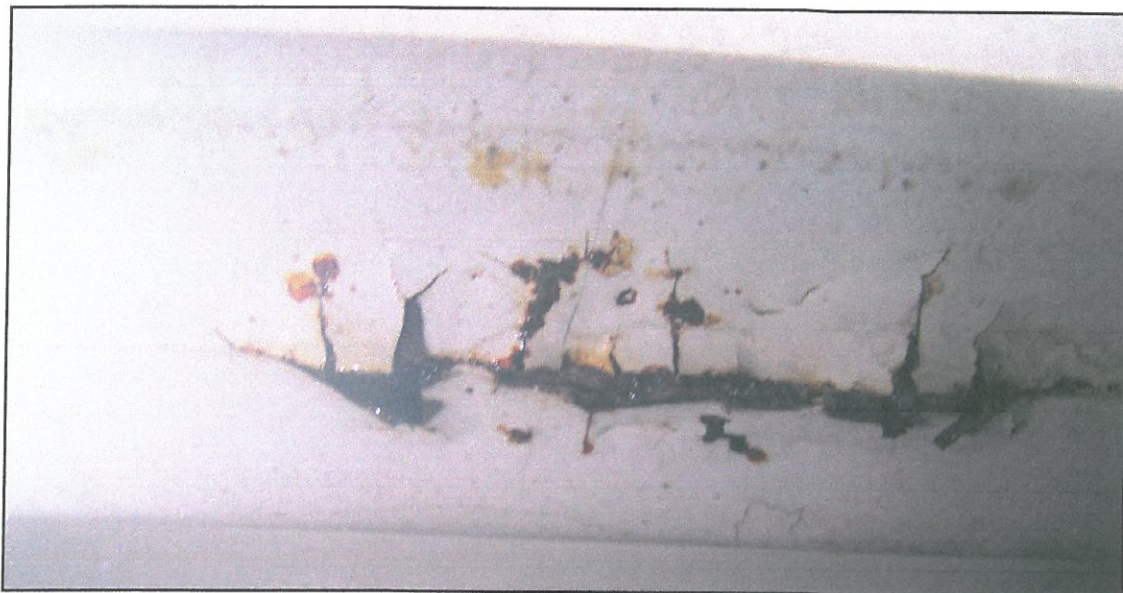
Rys. 6. Korozja podpowłokowa na belce nośnej w górnej części hali.

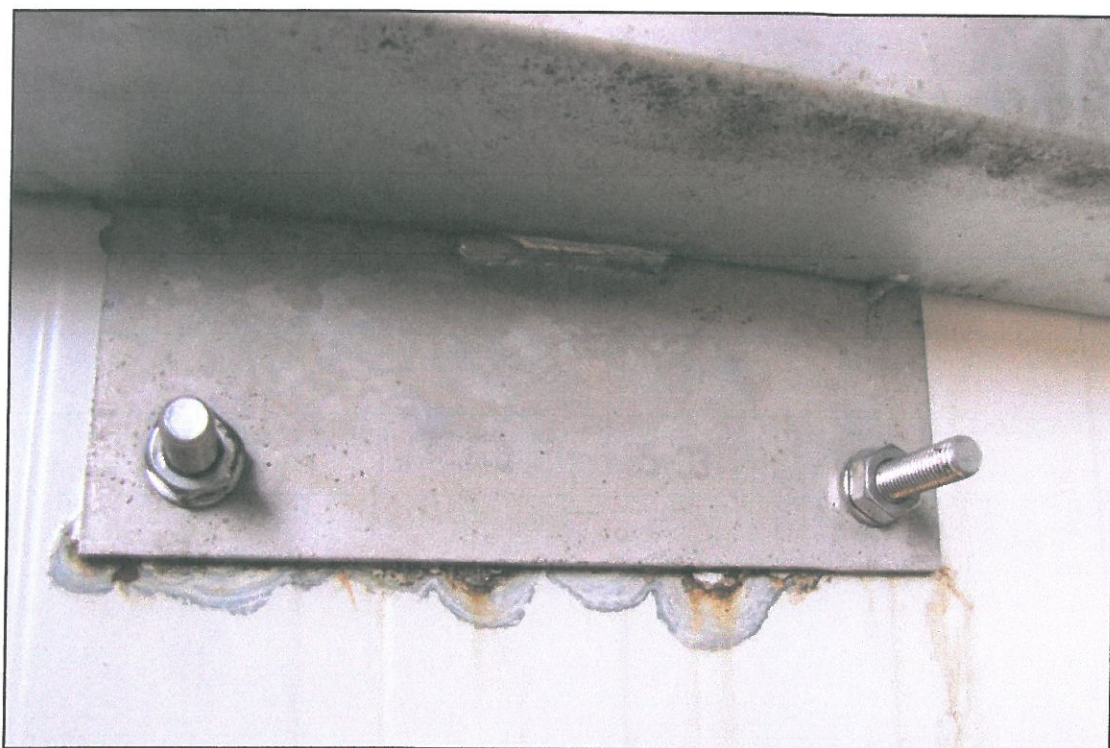
Rys. 7. Korozja blach mocujących bramy.

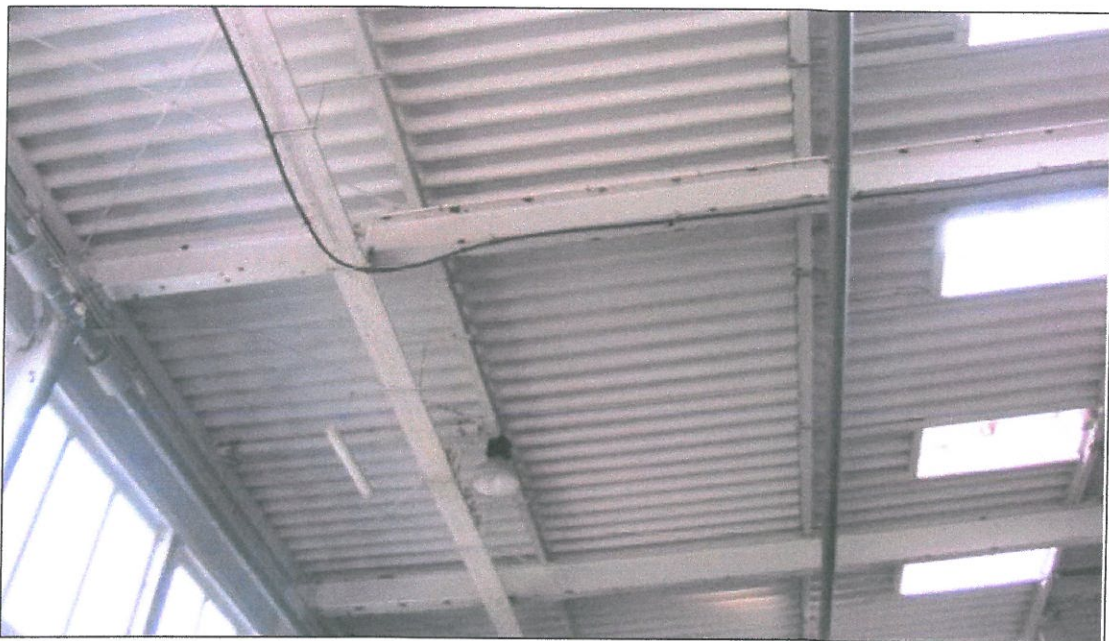
Rys. 8. Korozja płatew dachowych.

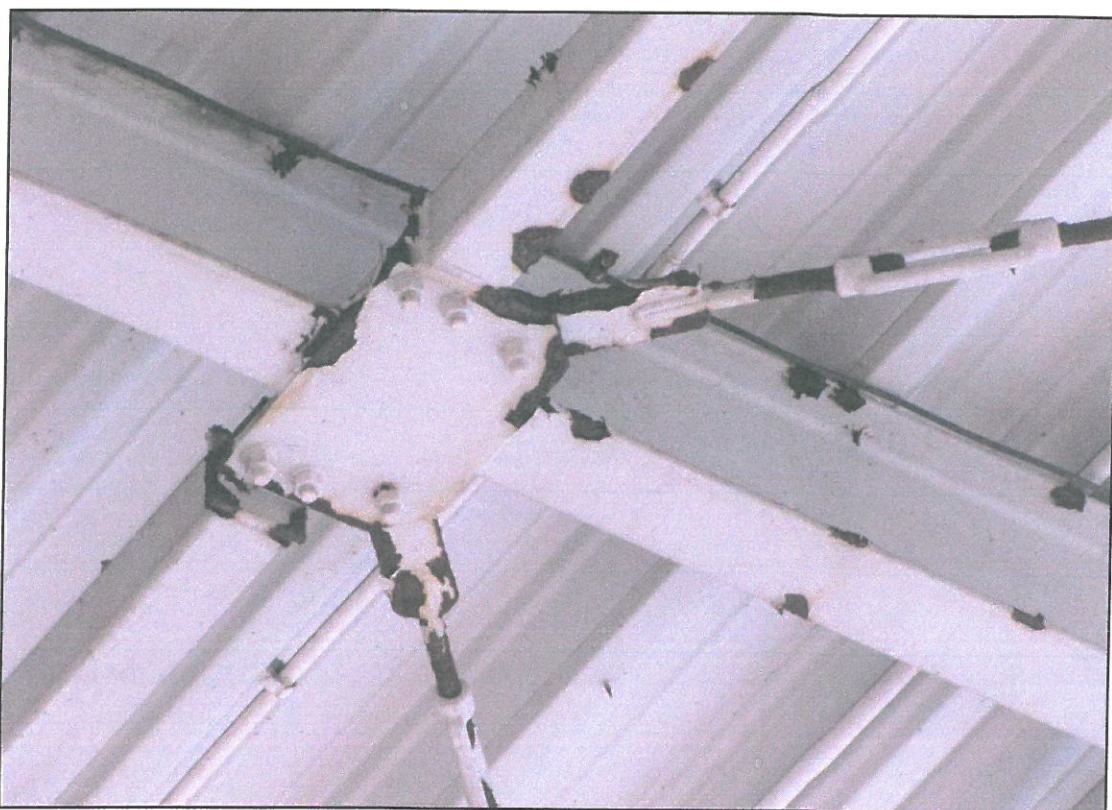
Rys. 9. Korozja elementów ściągow konstrukcji stalowych dachu  
(brak zabezpieczeń gwintów, itp.).

Zakres dotyczący naprawy elementów uszkodzonych korozyjnie dotyczy w szczególności takich elementów jak śruby napinające stężeń ciągnowych i innych szczegółowo opisanych w raporcie. Ich naprawa lub wymiana ma zasadnicze znaczenie dla bezpieczeństwa eksploatacji hali technologicznej, co wcześniej opisano.

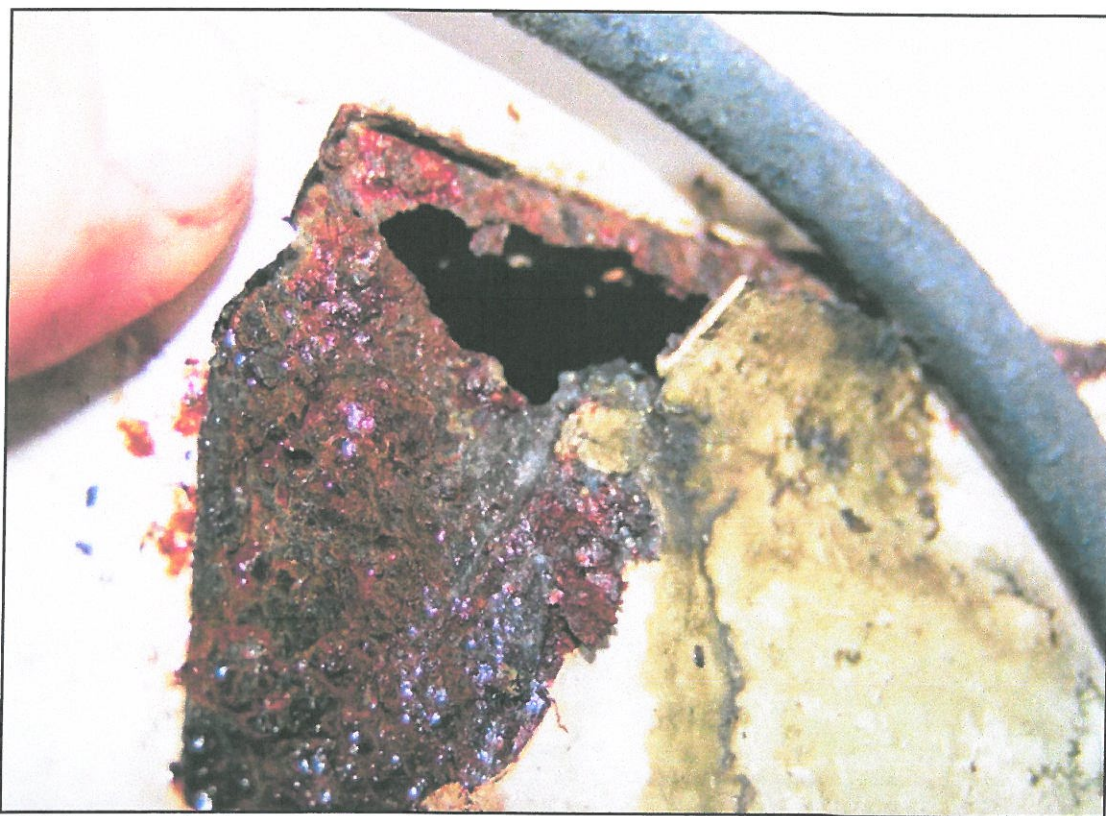
Rys. 10. Korozja na wskroś elementów ramy wsporczej

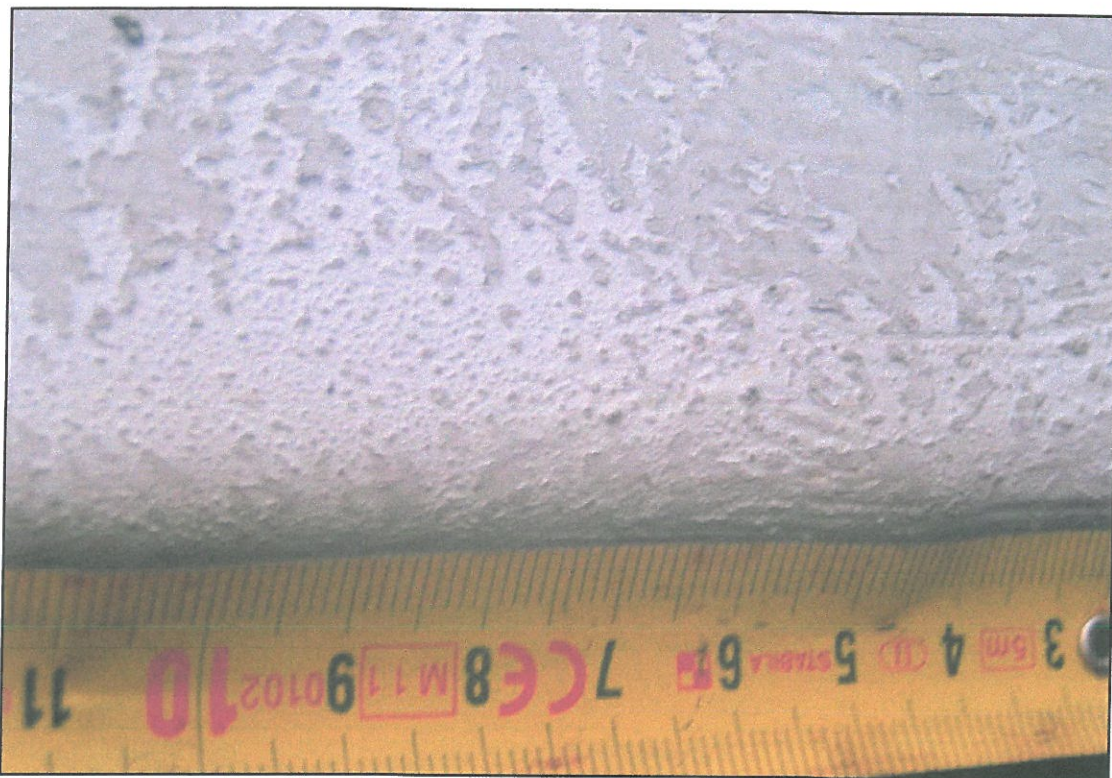
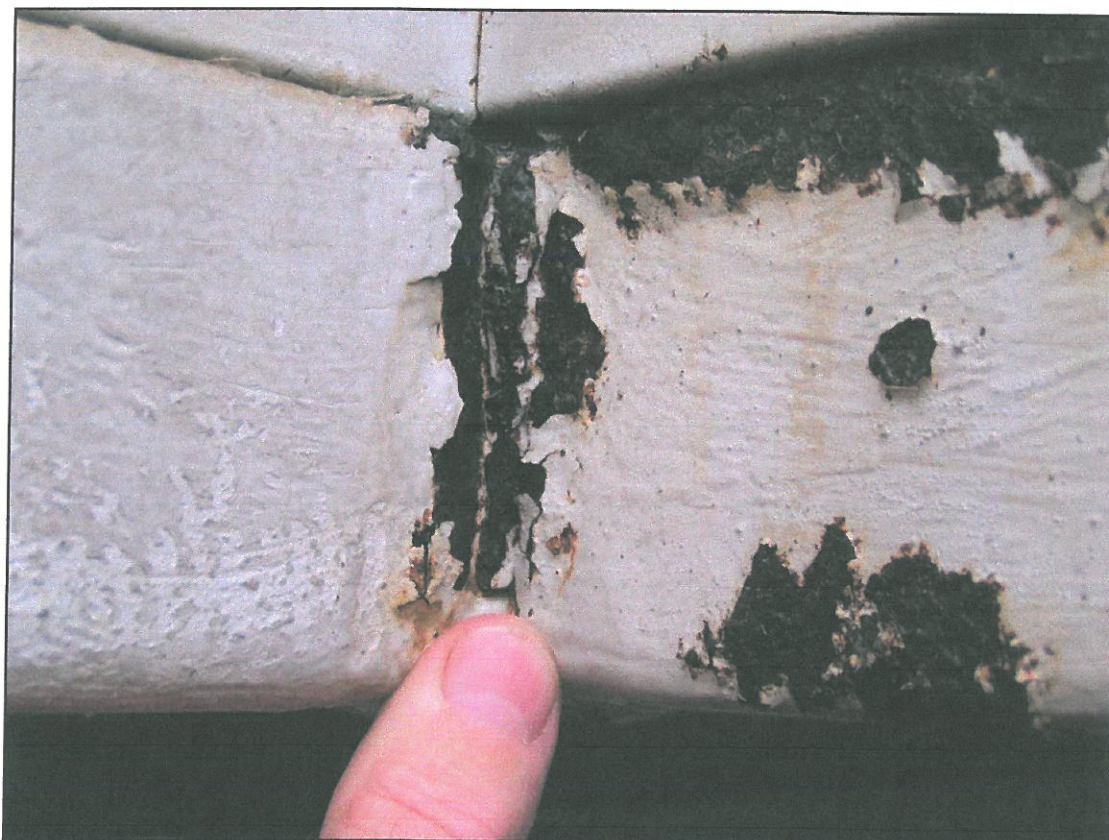
Rys. 11. Zanikająca warstwa farby antykorozyjnej w obszarze belki sufitowej.

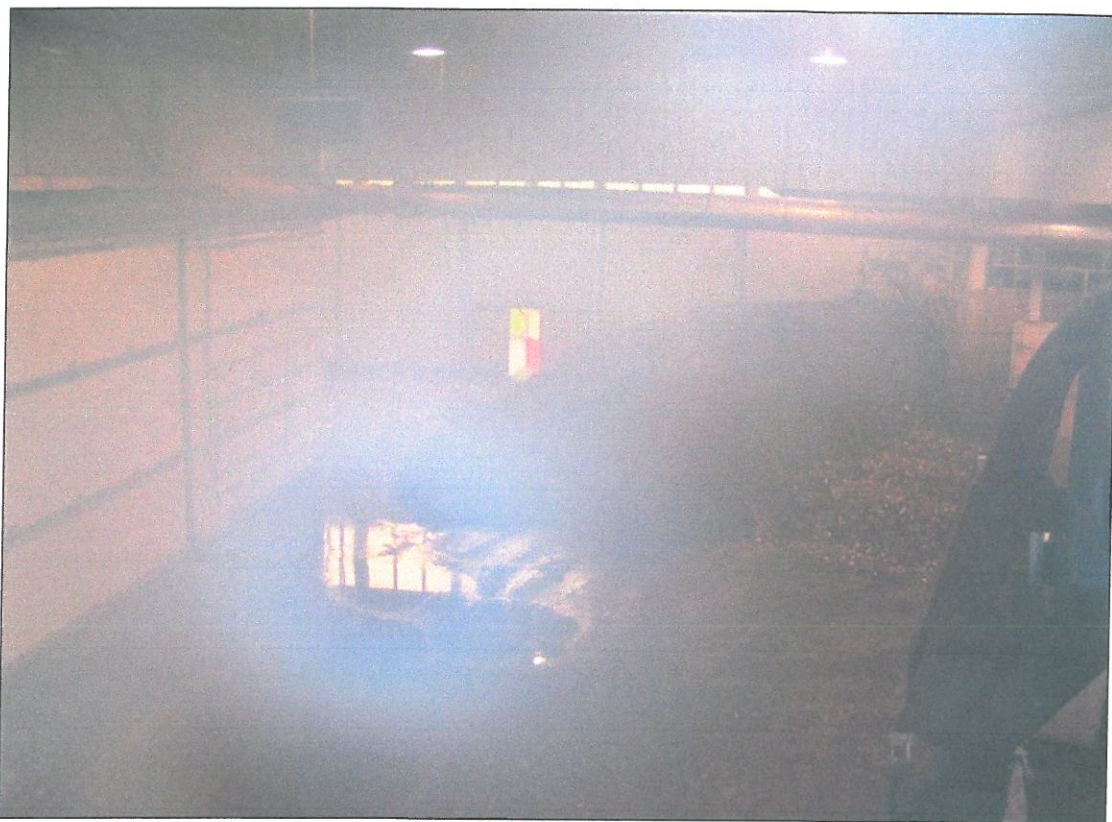
Rys. 12. Para unosząca się w hali podczas procesów technologicznych.

- ✓ elementem wyposażenia hali, decydującym o takiej klasyfikacji środowiska roboczego pod względem korozyjnym jest niewydajny system wentylacyjny, który nie zapobiega wykraplaniu się czynnika korozyjnego na zimnych powierzchniach.

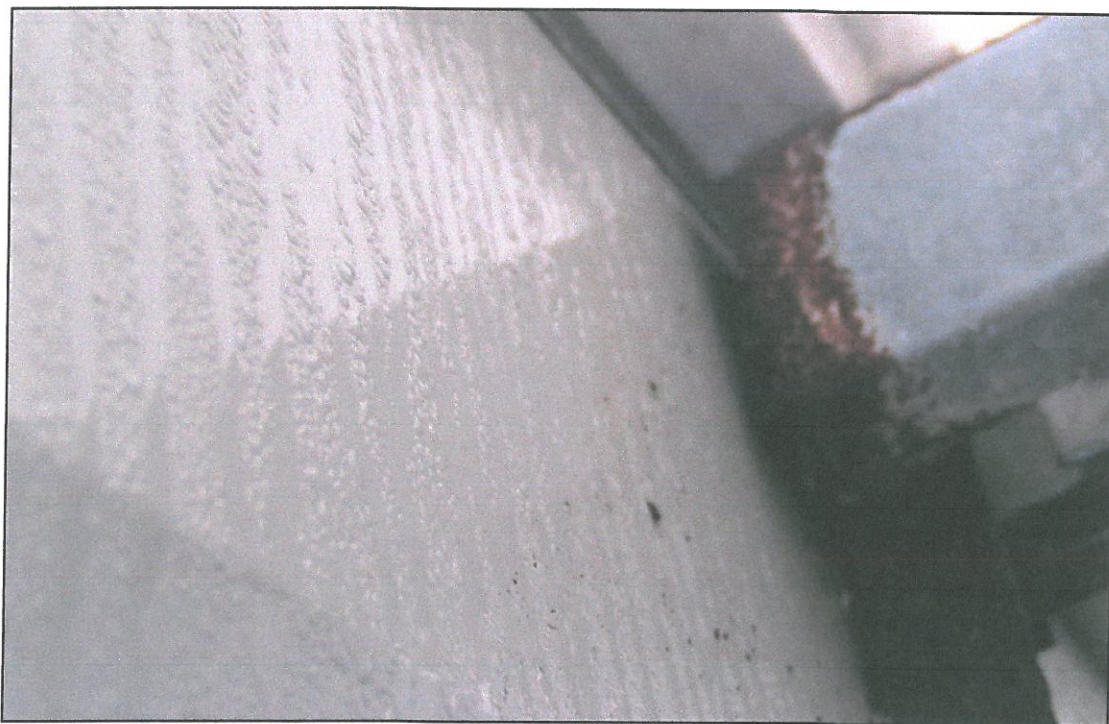
Rys. 13. Wykropliny na powierzchni ścian hali.

- ✓ środowisko robocze w hali obróbki biologicznej odpadów charakteryzuje się lekko kwaśnym charakterem atmosfery roboczej;
- ✓ drastycznie niekorzystne jest permanentne występowanie wykroplin na powierzchniach konstrukcji stalowych, będących efektem cykliczności procesu technologicznego, co prowadzi do ciągłego narażenia konstrukcji na oddziaływanie czynnika korozyjnego (nie ma znaczenia wówczas, że jest to czynnik o lekko kwaśnym charakterze);
