Chełm Śląski dn. 02-02-2018

**MASTER – ODPADY I ENERGIA Sp. z o.o.**  
**43-100 Tychy, ul. Lokalna 11**

**Część II**

**Opracowanie planu naprawczego hali biologicznego  
przetwarzania odpadów**

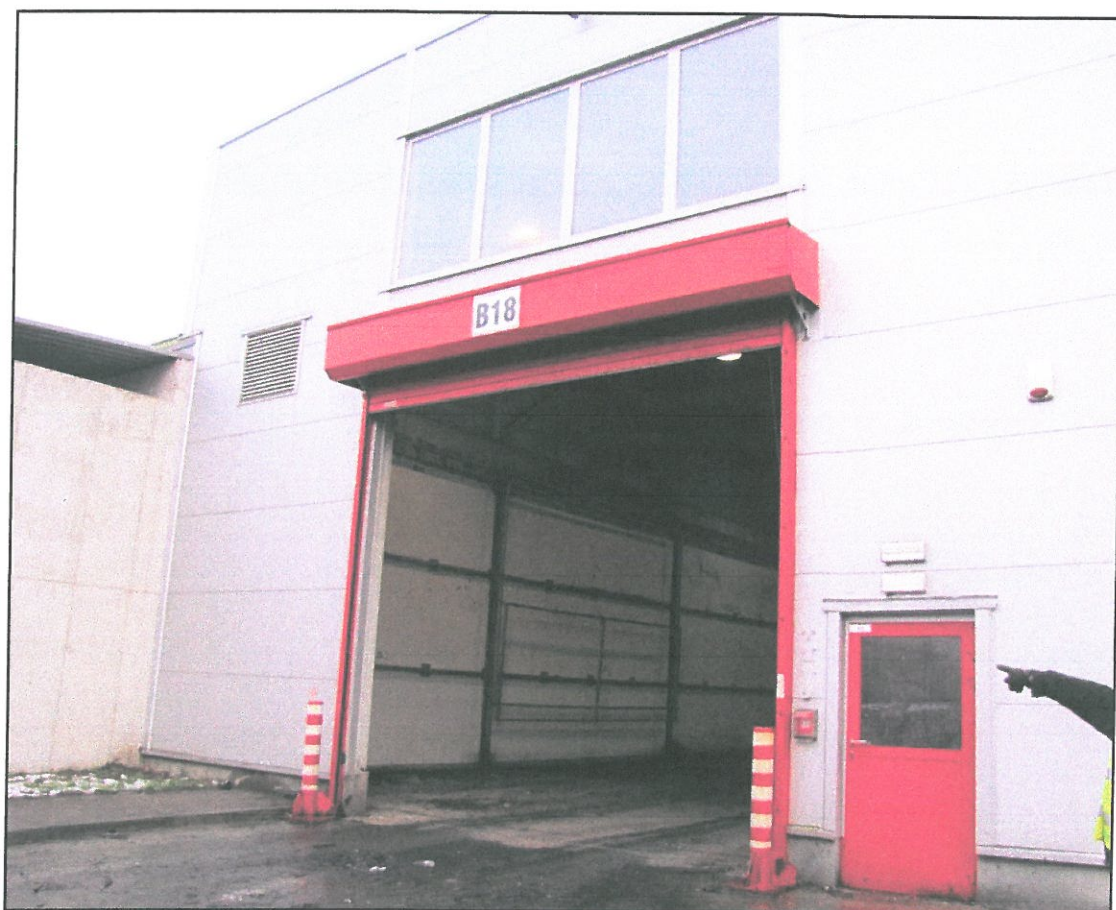
Rys. 1. Wejście do hali B18, -widok ogólny.

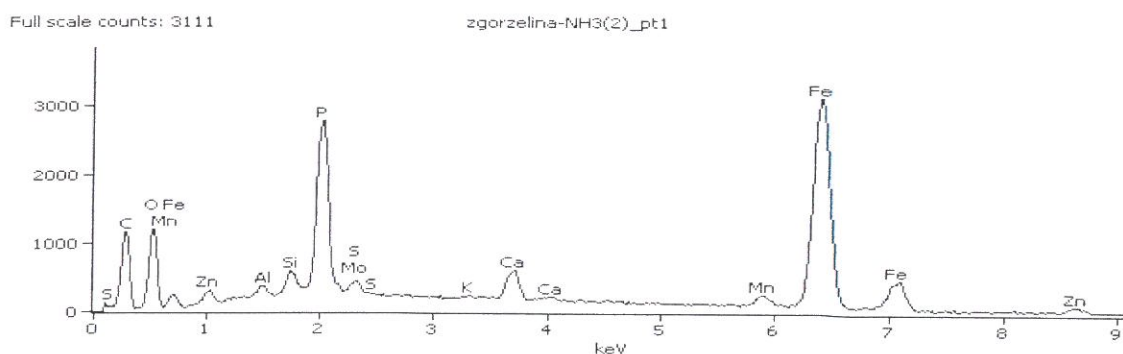
Rys. 14. Wykres EDX z badania składu chemicznego osadów korozyjnych

Wagowo %	Al	Si	P	S	K	Ca	Mn	Fe	Zn	Mo
zgorzelina-NH3(2)_pt1	0.5	1.0	10.5	0.6	0.2	2.9	3.4	76.2	4.3	0.4
Atomowo %	Al	Si	P	S	K	Ca	Mn	Fe	Zn	Mo
zgorzelina-NH3(2)_pt1	0.9	1.8	17.1	1.0	0.2	3.6	3.1	68.8	3.3	0.2

Potwierdzeniem złożonego składu chemicznego pary i wykroplin są wyniki badań składu chemicznego i fazowego osadów korozyjnych, które wykazały obecność tlenków żelaza, jak również fosforanów i prawdopodobnie związków amonu np. amidy tleno-fosforowe o wzorze  $P_2O_3(NH_2)_4$  lub uwodnione ortofosforany żelazowo amonowe  $NH_4FePO_4 \cdot xH_2O$ , co sugerują badania składu fazowego metodą rentgenowską. Analogiczne wyniki badań dyfrakcyjnych uzyskano z materiału badawczego pobranego z wysokości konstrukcji dachu.

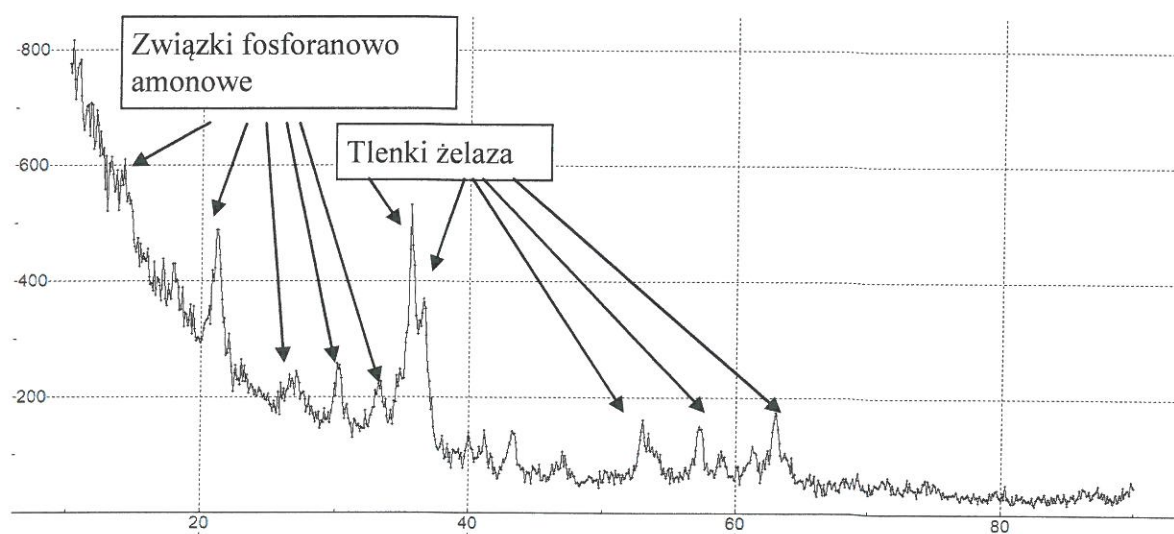
Rys. 15 Wyniki badań składu chemicznego i fazowego pobranych osadów.

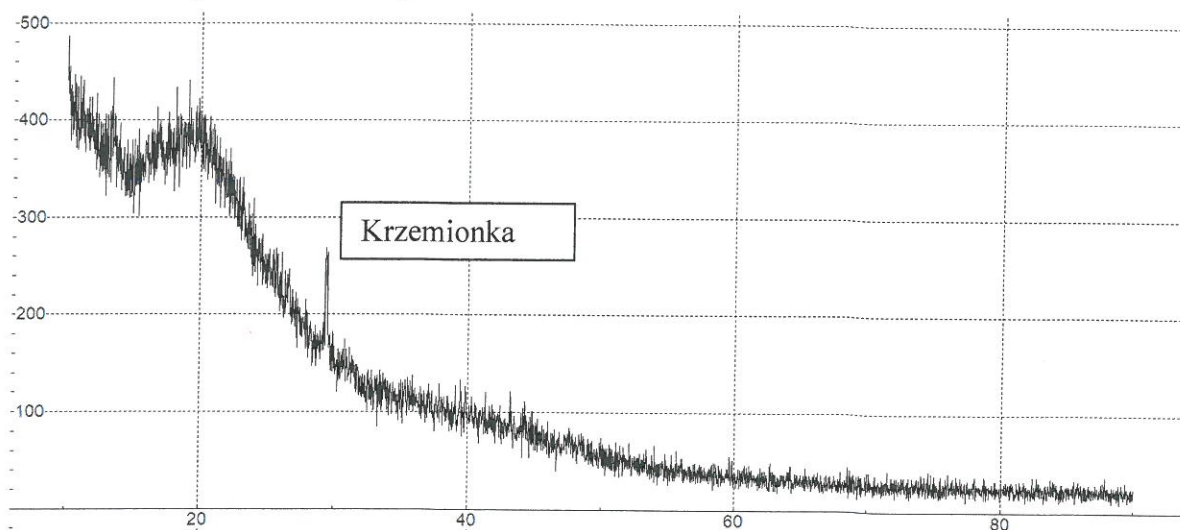
Wykonano również badania składu fazowego osadów wytrąconych z wykroplin po ich odpowiednim wysuszeniu i wytrąceniu. Wyniki badań składu fazowego wskazują na obecność związków amorficznych i resztek krzemionki.

Rys. 16. Wyniki badań składu fazowego wykroplin.
